EGLANTINES

## RESIDENCE DU PARC DE PORT ROYAL

### RECEPTION TECHNIQUE DES DEUX PORTAILS D'ENTREES EN PRESENCE DE L'APPAVE - SAPHIR - L'ASL DU P. DE. P. R.

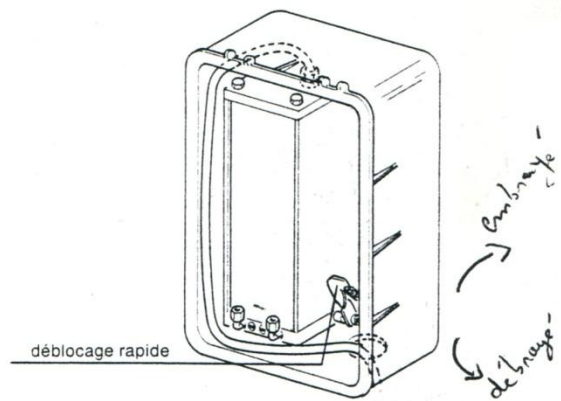
## ouverture débrayée

- 1) Donner 1 impulsion par décoller les ventouses par l'émetteur ou le digicode.
- 2) Cette manœuvre n'est pas à faire en cas de panne généralisée par l'émetteur ou le code car les ventouses sont désalimentées.
- 3) Ensuite faire comme l'indique le schéma.

- 4) Laisser le portail ouvert
